Zusammen für eine gute urbane Wasserqualität in der Provinz Utrecht

HOOGHEEMRAADSCHAP
DE STICHTSE
RIJNLANDEN

Landschaft
planen + bauen

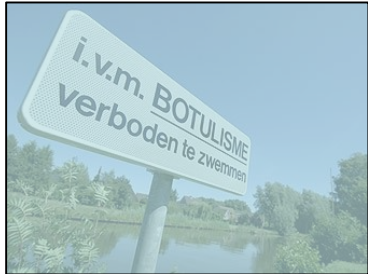
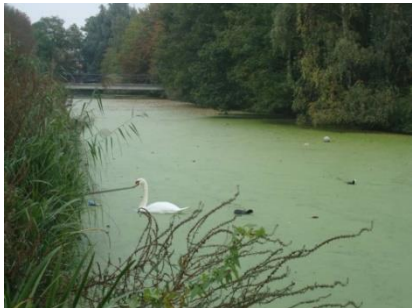
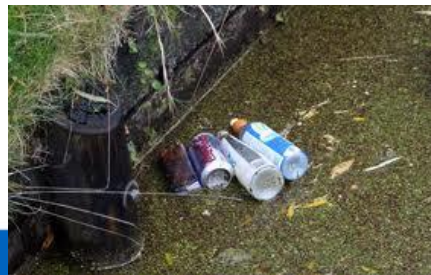
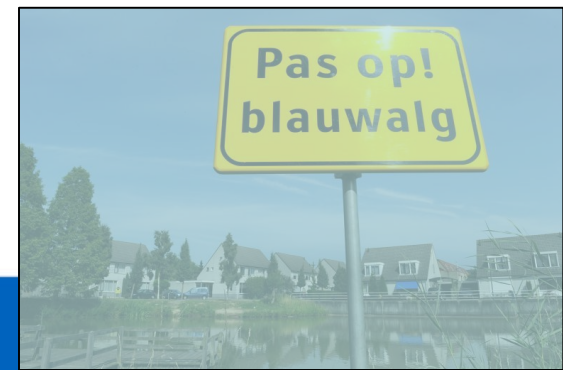
Situation B: Ökologische Leitbilder (2027)

Leitbilder	Problem	Sichtbar	Lebendig	Natürlich
Bild				
Bedeckung Algen, Seelinsen (%)	>25%	<25%	<10%	<5%
Tiefensicht	<20 cm	>20 cm	>60 cm	>60 cm
Wasserpflanzenarten (Anzahl)	0	1 - 3	4 - 5	>6
Abfälle (Stück/100 m2)	>10	<10	<10	<10

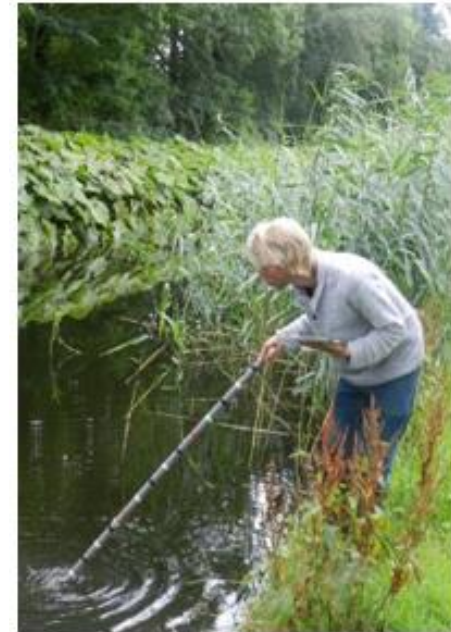
347 Ecoscans:

- 1) Tiefe und Breite des Wasserkörpers;
- 1) Schlammtiefe;
- 1) Textur des Wasserbodens;
- 1) Stromgeschwindigkeit;
- 1) Tiefsicht;
- 1) Morphologie unter Wasser;
- 1) Morphologie des Ufers;
- 1) Erlebensmerkmale (Abfälle, Geruch, Zerstörung);
- 1) Artenreichtum des Ufers und Wassers;
- 1) Kritische Arten;
- 1) Exoten;
- 1) Wasserfauna.

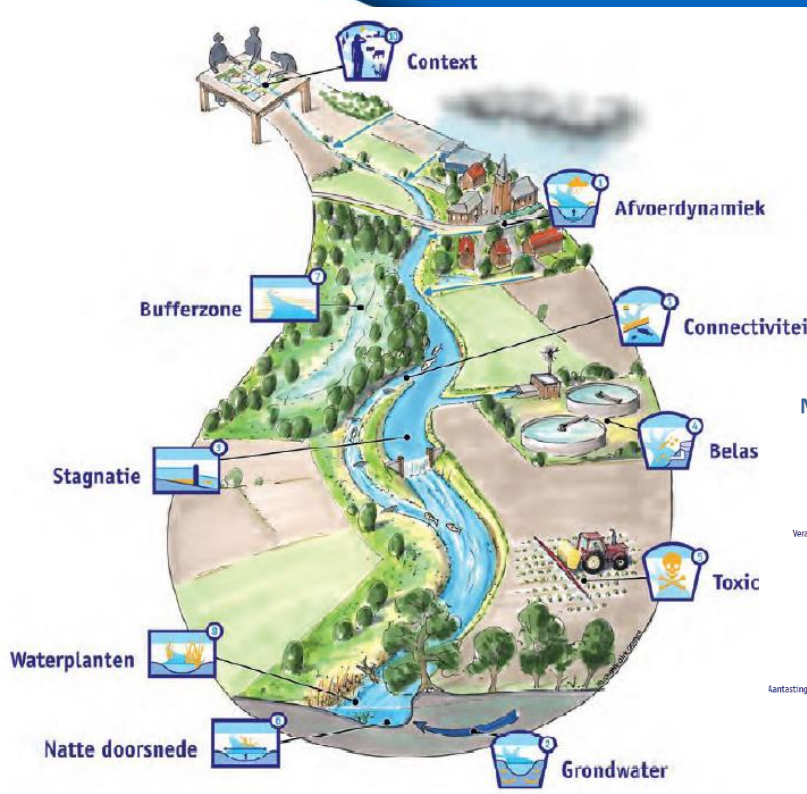
“Ökologische Ampeln”- Fließgewässer

- Abflußdynamik**
- Grundwasser**
- Durchgängigkeit**
- Belastung**
- Toxizität**
- Nasses Profil**
- Gewässerrandstreifen/Auen**
- Wasserpflanzen**
- Strömungs-/Substratdiversität**
- Kontext**

Matrix ESF 4

Temperatuurregime	Lichtregime	Stromingsregime	Substratdiversiteit	Organisch materiaal	Zuurstofregime	Aueregime	Toedicht	Connectiviteit
Wanderende hydrologie	+	+	+	+	+	+	+	+	+
Diffuse bronnen	+	+	+	+	+	+	+	+	+
Puntbronnen	+	+	+	+	+	+	+	+	+
Barrages	+	+	+	+	+	+	+	+	+
Kanalisatie	+	+	+	+	+	+	+	+	+
Kantasting van de oeverzone	+	+	+	+	+	+	+	+	+
Onderhoud	+	+	+	+	+	+	+	+	+

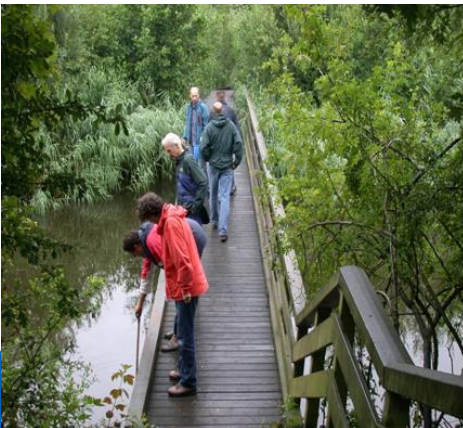
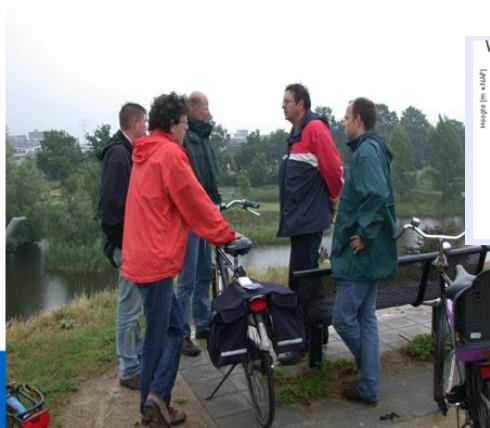
ESF	Diagnose
 	Op basis van de grondwaterpeilen kan aangenomen worden dat de watergang voornamelijk gevoed wordt met regenwater. In woongebieden betekent dit over het algemeen voedselarm water als er geen rioolwater overstorten op uitkomen (zie ESF 7). In 2009 waren de zomerhalfjaargemiddelden van totaal-stikstof en totaal-fosfaat respectievelijk 0,9 en 0,08 mg/l. Deze waarden liggen ruim onder het MTR en het water is daarmee matig voedselrijk. De oevervegetatie bestaat uit riet met een bedekkingspercentage tussen de 10 en 20 procent. De productiviteit van de watergang is hiermee laag.
 	Het doorzicht van het water is beperkt tussen de 20 en 60 centimeter, waardoor er geen licht tot op de bodem komt. De oorzaak van de troebelheid is onbekend.

De dikte van de sliblaag is tussen de 5 en 10 centimeter. De beschikbaarheid van nutriënten in de sliblaag is onbekend. De gemiddelde sulfaat concentratie was in 2009, 80 mg/l, wat onder het MTR is. Met een zomergemiddeld zuurstof percentage van 80 %, is de kans klein dat de nalevering van fosfaat uit de sliblaag groot is.

De watergang is 120 tot 130 centimeter diep en ongeveer 15 meter breed. De oevers zijn steil, ondanks dat oorspronkelijk hier een plasberm is aangelegd. Deze is echter volledig begroeid, waardoor zich een brede monocultuur van riet heeft ontwikkeld langs beide oevers. Dit biedt aan vissen en macrofauna beperkte schuilgelegenheden. In de rest van de watergang is geen onderwatervegetatie.

De watergang staat in verbinding met de overige watergangen van Vleuterweide en met de Vleutense Wetering, waarmee organismen de mogelijkheid hebben om zicht te verplaatsen en te verspreiden.

Het gras van het talud van de noordelijke oever wordt twee maal per jaar gemaaid. De watergang is in 2013 gebaggerd. In de watergang zijn de Meerkoeit en de Waterhoen aanwezig, meer het aantal blijft onder de 10. Hun invloed van vraat op de vegetatie is te verwaarlozen.

Er is een regenoverlaat bij de Stroomrugbaan welke in verbinding staat met de watergang. Echter is de doorstroming beperkt met minder dan 5 cm per seconde, waardoor het effect van deze overstort beperkt zal zijn.

Er zijn geen gegevens bekend van toxische verontreinigingen in de watergang. Naast het bergen van regenwater, heeft de watergang een belangrijke belevingsfunctie. Ondanks dat de EBFCO... loende is, is de belevingswaarde van de watergang
